Groeizaam gras en stevige paden voor Vondelpark

Vijf proefvakken met verschillende toplagen moesten uitwijzen wat de beste halfverharding is voor de wandelpaden in het Amsterdamse Vondelpark. Ook de grasvelden waren onderwerp van uitvoerig onderzoek.

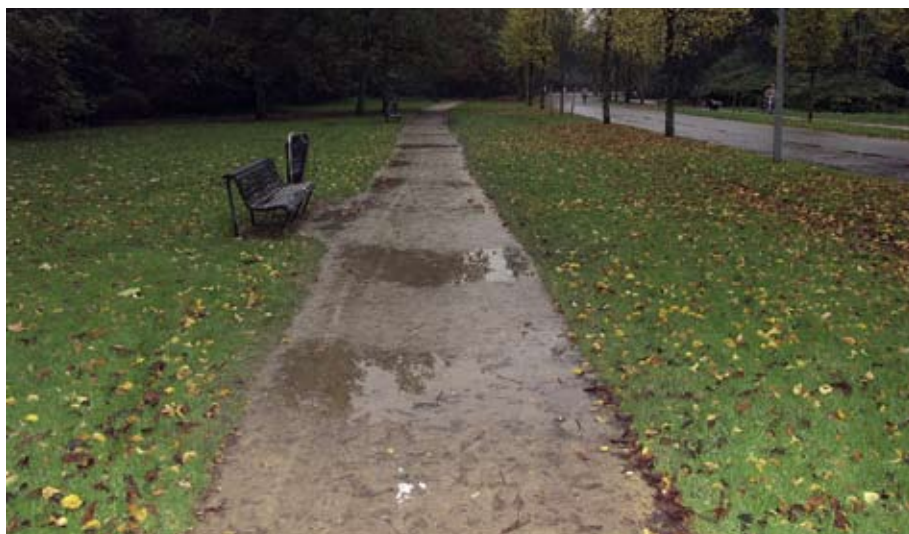
Halfverhardingspad met wateroverlast.

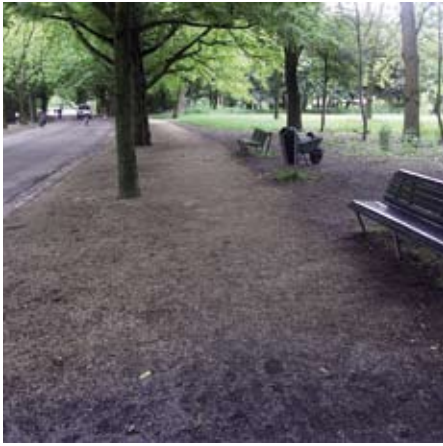
Een van de vijf proefvakken met verschillende toplagen.

Om een beeld te krijgen van het functioneren van een toplaag in het Vondelpark is een praktijkproef ingericht van vijf proefvakken met verschillende toplagen op een voor alle vakken gelijke onderbouw. Vanwege de aanwezigheid van een drainage is ook het grondwater niveau voor alle vakken gelijk.

Op basis van het programma van eisen is gekozen voor een lichte, lucht- en waterdoorlatende fundering waarop vijf verschillende toplagen zijn aangebracht: mengsel van transparante bitumen met een natuursteengranulaat, mengsel van kalkzandsteengranulaat met een stabilisator, mengsel van gebroken staalslak en hoogovenslak, granulaat van natuurgesteente en granulaat van dolomietgesteente.

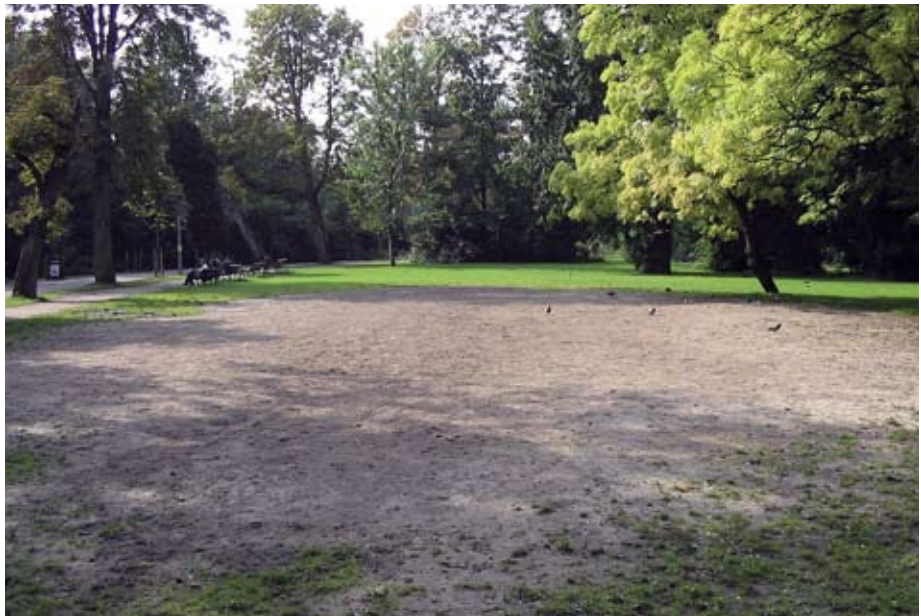
Kaalgespeeld grasveld.

Het blijkt dat op de velden die het meest intensief worden gebruikt, de vorming van een goede graszode het minste kans krijgt. De hoofdoorzaak van de slechte grasbezetting is dan ook het intensieve gebruik van sommige velden in het Vondelpark. Sommige velden worden gebruikt als speelveld of hondenuitrenveld. Als de weerstand van de velden tegen betreding niet wordt verbeterd, is het bij het huidige gebruik nooit mogelijk een groene grasmat te handhaven.
