# Vondelpark behoudt romantisch karakter

**Bij de renovatie van het Amsterdamse Vondelpark spelen de landschappelijke afwegingen een voorname rol. Onderzoek bracht de ontstaansgeschiedenis van het park in kaart, zodat de oorspronkelijke opzet bij de renovatie behouden kan blijven.**

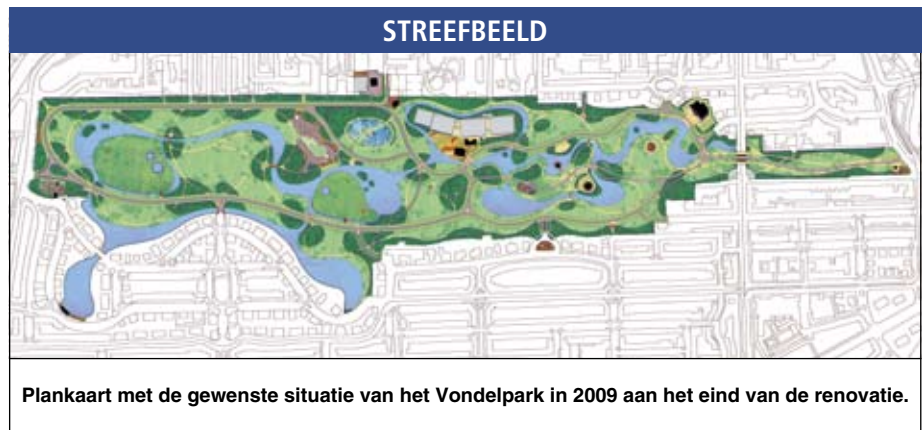
Plankaart met de gewenste situatie van het Vondelpark in 2009 aan het eind van de renovatie.

Op basis hiervan is een plankaart ontwikkeld als streefbeeld voor 2009, het eind van de renovatie. Aan dit plan is ook een beheerplan gekoppeld. Aansluitend daarop is een begrotingsstroomdiagram ontwikkeld om de uiterst complexe financiering van het 25 miljoen euro kostende plan op voorhand goed in te richten. Het renovatie- en beheerplan heeft de instemming van het waterschap gekregen, is eind 2001 vastgesteld door de raad en verkreeg in 2002 een bijna lovende goedkeuring van de rijksdienst voor Monumentenzorg en de Welstand.
